PERUBAHAN BENTUK FASADE BANGUNAN LAMA PADA KAWASAN KORIDOR JALAN PONDOK DAN JALAN NIAGA

Rini Afrimayetti

Program Studi Teknik Arsitektur, Universitas Bung Hatta Padang.

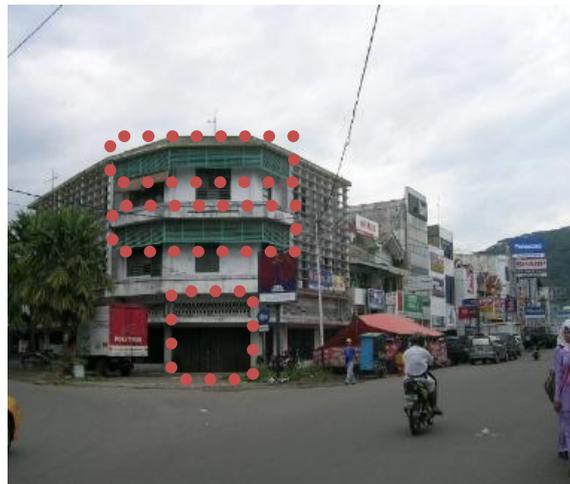
Gambar 3. Kondisi Eksisting sebelum tahun 2009

Gambar diatas merupakan kondisi bangunan sebelum gempa 30 September 2009. Pada gambar dapat dilihat bahwa bangunan merupakan sebuah bangunan tunggal dengan jumlah lantai 3 lantai. Memiliki bentuk atap datar. Pada bagian kiri dan kanan terdapat sun shading yang menerus dari lantai dua hingga garis bawah atap, sedangkan pada bagian depan sun shading hanya terdapat di bagian atas. Pada lantai dasar terdapat rolling door yang berfungsi sebagai pintu utama masuk ke bangunan sedangkan jendela terdapat pada dinding kiri dan kanan berupa jendela kaca mati. Pada lantai satu dan dua terdapat satu pintu yang berguna untuk keluar bangunan menuju balkon, masing - masingnya memiliki jendela kaca nako dengan ukuran yang berbeda untuk masing-masing lantainya. Pada site bangunan terlihat menyatu dengan jalan karena tidak ada pembatas seperti pagar.

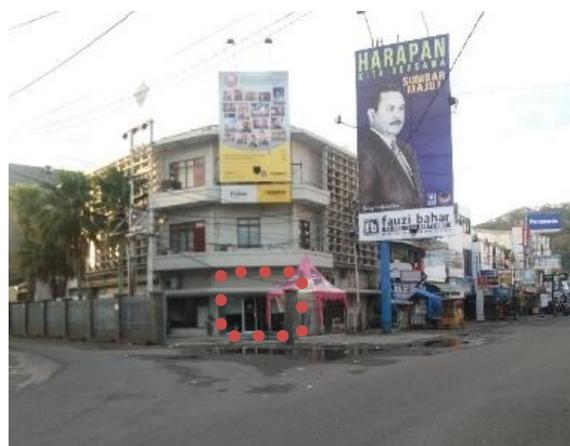
Gambar 4. Kondisi Eksisting setelah tahun 2009

Gambar 5.2 ini merupakan gambar bangunan yang sama, namun ini diambil pada tahun 2015. Nampak terjadi perubahan pada beberapa elemen pembentuk fasade seperti sun shading pada bagian depan sudah hilang, pintu masuk utama yang terletak di lantai dasar sudah berubah menjadi pintu kaca dengan kusen aluminium. Pada lantai satu dan dua tipe jendela sudah berubah menjadi jendela kaca mati. Pada lantai dua terlihat adanya penambahan signed berupa papan nama kantor. Secara keseluruhan gaya arsitektural masih sama, namun terdapat perubahan warna cat dari putih menjadi krem. Pada site sudah terjadi privatisasi lahan dengan adanya pagar disekeliling bangunan.

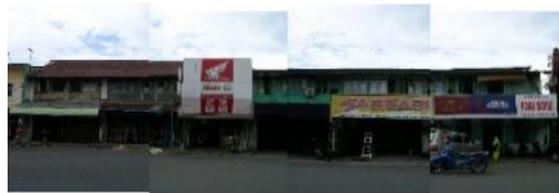
Gambar 5. Kondisi Bangunan Sebelum Tahun 2009

Gambar diatas merupakan gambaran kondisi deretan bangunan rumah makan pagi sore sebelum tahun 2009. Bangunan masih terlihat masih asli yaitu memperlihatkan ciri khas arsitektur etnis cina yang dapat dilihat dari bentuk atap dan bentuk bangunan. Secara bentuk arsitektural deretan bangunan ini belum ada mengalami perubahan bentuk. Namun di beberapa bangunan terdapat penambahan papan nama toko di bagian fasade bangunan yang berguna untuk memberikan identitas pada bangunan tersebut.

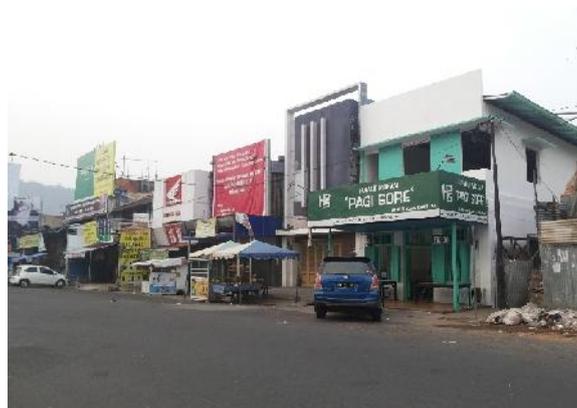
Gambar 6. Kondisi Bangunan Setelah Tahun 2009

Gambar berikut adalah gambaran kondisi deretan bangunan Rumah Pagi Sore setelah tahun 2009. Secara keseluruhan fasade bangunan ini telah mengalami banyak perubahan. Masing - masing bangunan memberikan identitas masing - masing, sehingga bangunan ini tidak terlihat lagi seperti bangunan deret yang utuh. Bangunan yang dulunya terlihat sama baik dari segi gaya arsitektural, warna, bentuk atap, letak, model, dan material pintu dan jendela sekarang sudah tidak terlihat lagi.
